RÉHABILITATION D'UN BÂTIMENT EN LOCATIF

Carouge, Genève, 1860 → 2020

Mots clés : Réhabilitation d'un bâtiment administratif en habitat collectif, Avant 1920, moellons, chaudière gaz naturel, rénovation globale, solaire thermique.

Motivations et enjeux : Rénovation complète du bâtiment, inoccupé, réaffectation mixte (bureau & locatif).

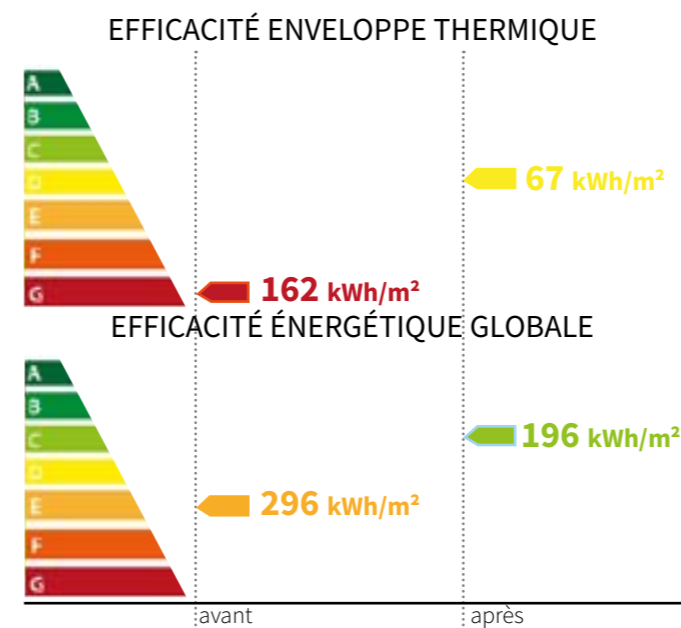
PERFORMANCES ENVIRONNEMENTALES DU BÂTI RÉNOVÉ

Basé sur les besoins énergétiques annuels du bâtiment (chauffage, ECS, électricité).

Note : les classes énergétiques sont estimées selon le cahier technique SIA 2031:2016
